OPINNÄYTETYÖ - AMMATTIKORKEAKOULUTUTKINTO
TEKNIIKAN JA LIIKENTEEN ALA

RUNKOKELIRIKKOKOR- JAUSKOHTEIDEN KUNTO

Syksy 2017

TEKIJÄ/T: Jyri Salmi

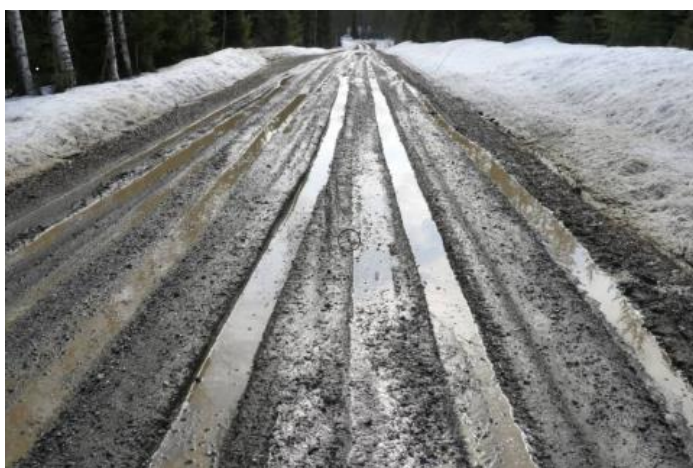
Kuva 3. Pinta on sulanut, mutta runko vielä jäässä. Tästä syystä vesi jää tien pinnalle. (Kuva, Karjalainen)

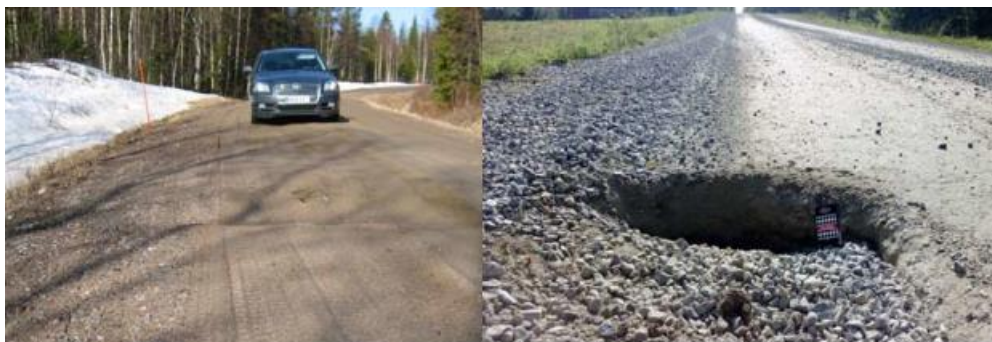
Kuva 4. Routaheitto ja maa-aineksen valuminen rummun sisään, tästä johtuva reikä tiessä. (Kuva, Liikennevirasto).

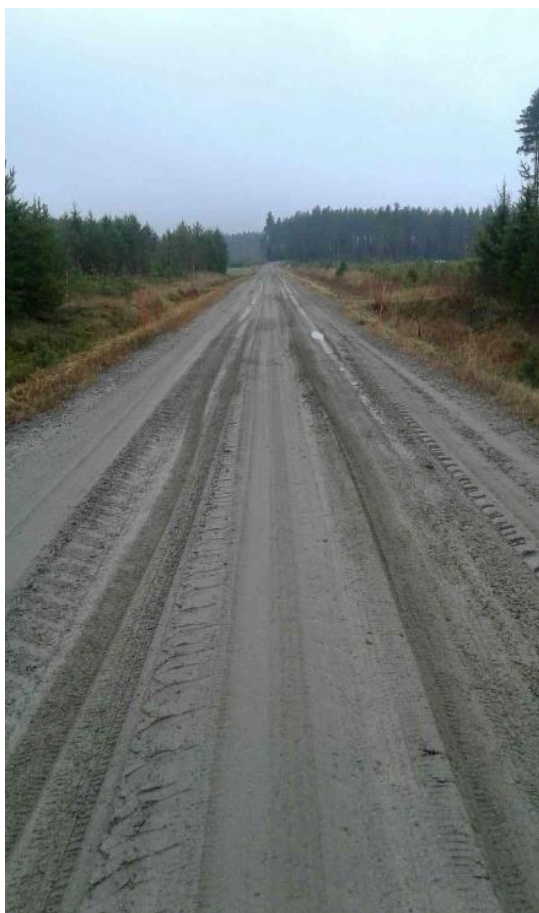
Kuva 5. Syyskelirikkoa Alavuden hoitourakka-alueella syksyllä 2017. Tienpinta paikoitellen niin pehmeää, että auton pohja ottaa maahan kiinni. (Kuva, Jyri Salmi)

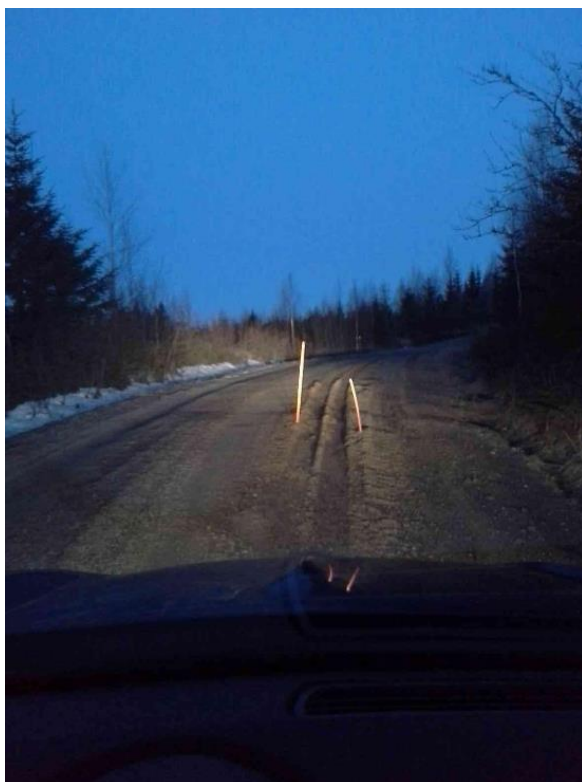
Kuva 6. Runkokelirikko keväällä 2015 Lauttakulmantiellä Oriveden hoitourakan alueella. (Kuva Harri Penttala)

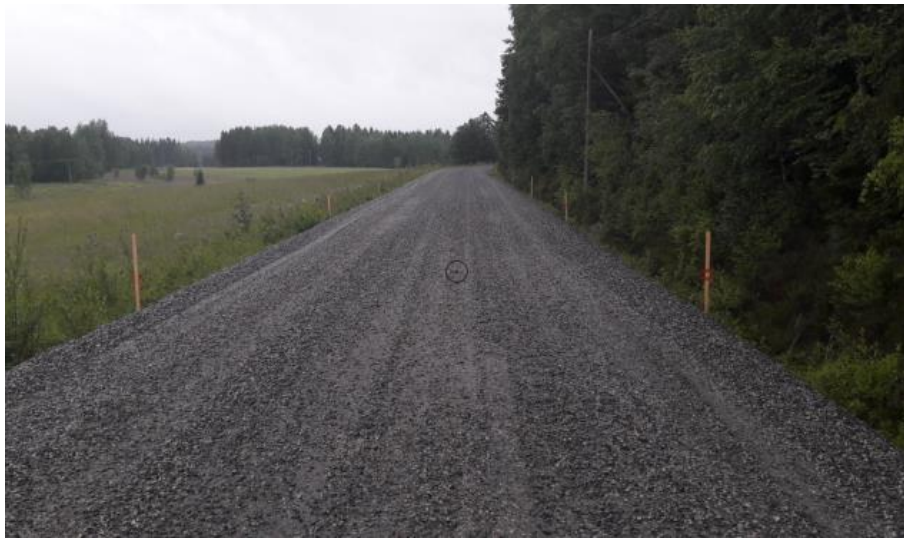
Kuva 12. Valmis runkokelirikkokorjaus. Tietä nostettu 40 cm. Kuva otettu Sammallammintieltä Vilp-
pulassa kesällä 2017. (Kuva, jyri Salmi).

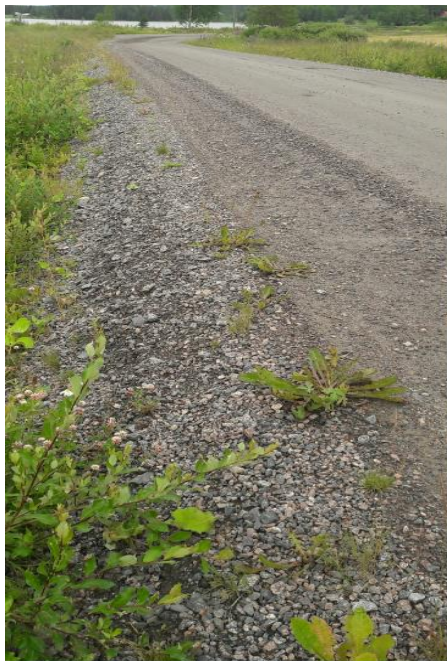
Tuloksista ilmenee, että tien reunoilla kulutuskerrospaksuus on pienempi kuin keskeltä lähes joka näytteenottopaikassa. Tuoreemmissa nostetuissa paikoissa kulutuskerrospaksuus oli reunoillakin kohtuullinen, mikä viittaa siihen, että nostopaikka on tiivistynyt hyvin. Vanhemmissa nostopaikoissa reunoilla kantavan kerroksen kiviaines oli jo tien pinnalla. Sen pystyi helposti erottamaan ilman reiän poraamistakin.

Kuva 16. Ristijärven tilanteesta, jossa kulutuskerrospaksuus tien reunoilla lähellä nollaa, mutta tien keskellä yli 10 cm. Tarkka tierekisteriosoite 14299/3/3075. (Kuva, Jyri Salmi)
